ETN	PRACOWNIA ARCHYTEKTONICZNO-BUDOWLANA ELŻBIETA I TADEUSZ NIESZPOREK GLIWICE UL. ŻÓŁKIEWSKIEGO 15/10		
Inwestor	Spółdzielnia Mieszkaniowa "STARE GLIWICE"		
Temat	Gliwice ul. Kasprzaka 23 Termomodernizacja budynku mieszkalnego-prace dodatkowe		
Treść	Gliwice ul. Kasprzaka 1		
Projektował	arch. Tadeusz Nieszporek upr.bud.w.specj.arch.nr 384/90		
Opracował	arch. Elżbieta Nieszporek		
DETAIL DASZKA NAD WEJŚCIEM			
Branża architektura		Nr rys	
Skala 1:25		Data 03.2020	
		2

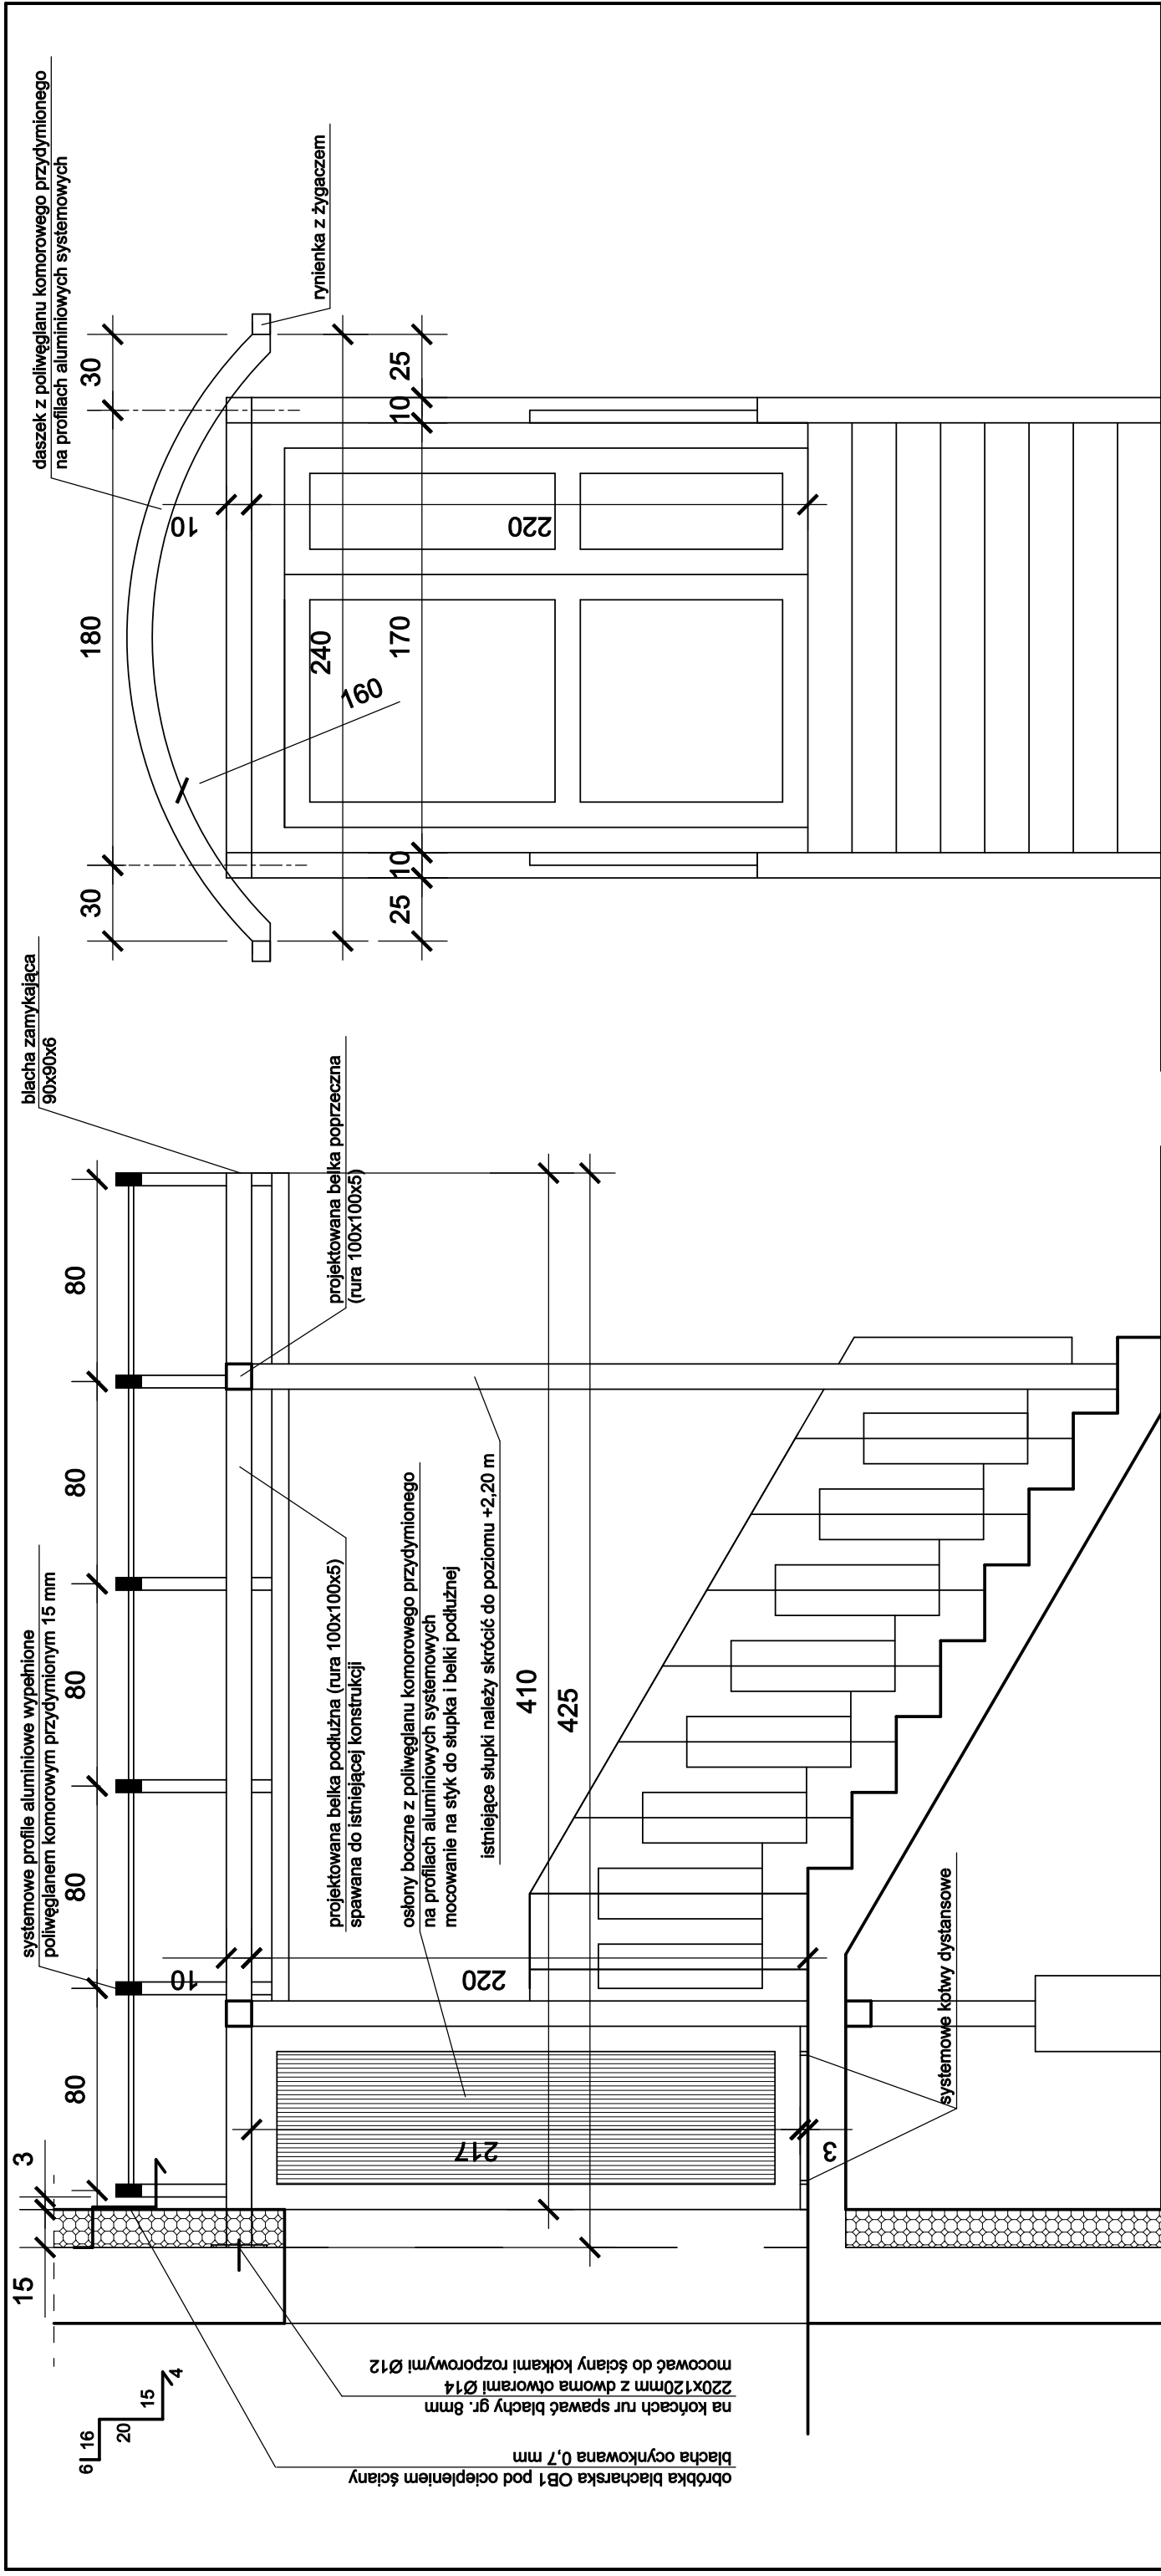
PRZEKRÓJ WEJŚCIA

WIDOK Z PRZODU

RZUT WEJŚCIA

Istniejący daszek należy zdemontować, słupki nośne skrócić do poziomu +2,20 i dospawać belki podłużne oraz poprzeczne. Istniejące elementy stalowe oczyścić oraz pomalować farbą podkładową oraz chlorokauczukową nawierzchniową.

Istniejące balustrady należy zdemontować w miejscu montowanej ścianki osłonowej.

Ściankę osłonową z poliwęglanu komorowego w ramie z aluminiowych profili systemowych mocować bezpośrednio do słupków i belki podłużnej łącznikami systemowymi oraz do podłoża kotwami dystansowymi.
